# 立山ルート緑化研究委員会年報

(平成26年度)

# 弥陀ヶ原～室堂 立山ルート沿線植生復元状況調査－11および 室堂平アルペンルート建設工事用道路跡緑化試験報告－6

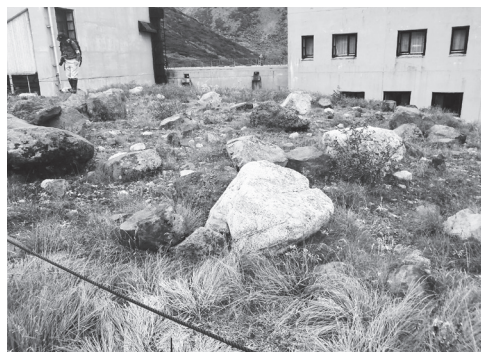
写真－１ 室堂トロリーバス整備工場上園地

- ・低木層高さ1.2m・植被率2%，草本層高さ0.6m・植被率30%，コケ層の植被率60%。
- ・外来植物除去作業が行われる地点であることを反映して、除去区分Cとされているもので一般的に判別しやすいスギナ、セイヨウタンポポ、ヨモギ、ゴマナは確認されなかった。一方、判別が難しいイネ科のミスジナガハグサは増加していた。平成15，19，20年の外来植物率及び植被率の低下も、除去活動の結果を反映している。
- ・前回調査（平成24年）以降に新たな在来種5種（ミヤマダイコンソウ、ツガザクラ、シラタマノキ、イワカガミ、タカネスイバ）の生育が確認された。
- ・平成20年には70%に達していたコケ層の植被率は、平成22年に30%に低下したがその後平成26年までに60%に回復した。
- ・平成22年以降の出現種数の増加は、新たな在来種が加わったことによるものと、除去しきれなかった一部の外来植物が記録されたことによる。

入山客の往来が特に激しい場所に隣接する植生復元地であるが、外来植物除去活動により外来植物の種数、量ともに低く抑えられている一方で、平成24年以降には新たな在来種が5種侵入するなど、植生は順調に回復していると考えられる。

平成6年に始めた植生復元活動から20年を経て、コケ層の植被率が増加したことによって裸地が減少し、外来種には侵入しにくく、在来種には適した環境に到達しつつあるものと考えられる。

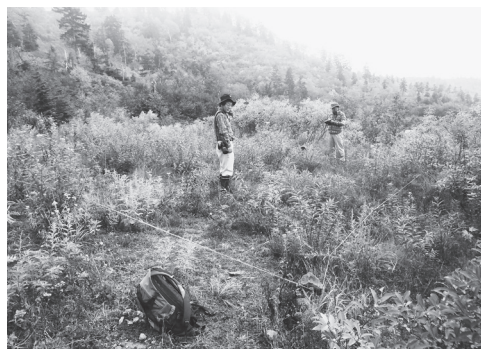
写真－２ 六甲学院前園地

- ・平成10年にミネヤナギの挿し木等による緑化が行われた場所。当初からシロツメクサ等の外来植物が多く発生したために、これらの除去活動が続けられている。平成16年から低木層が発達しはじめ、平成25年秋にはオノエヤナギの除去が行われている。
- ・平成26年の低木層高さ最大1.1m植被率20%，草本層高さ最大0.7m植被率90%。

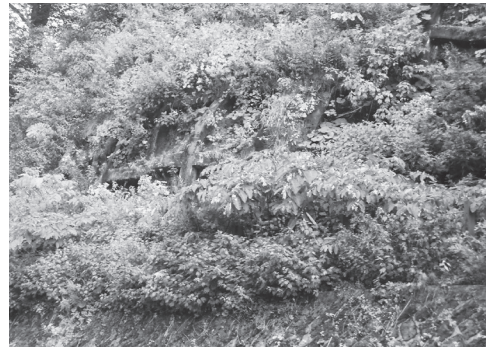
写真-3 桑谷フリーフレーム向かって右側

- ・向かって右側は平成2年～3年、左側は平成6年にケンタッキー31フェスク（オニウシノケグサまたはヒロハウシノケグサ）、メドハギ、クリーピングレッドフェスク（オオウシノケグサ）、イタチハギ、ケンタッキーブルーグラス（ナガハグサ）を厚層基材吹付工によって緑化した箇所。
- ・前回の調査（平成13年）から13年経過し、ヤマハンノキの亜高木層は高さ8mに達し、同じくヤマハンノキ、ミズキ、オオネコヤナギ、ノリウツギ、ブナを中心とした低木層も植被率40%と順調に周辺の自然植生に馴染んできている。
- ・一方左側は、右側より3～4年遅れて緑化された場所で、亜高木層及び低木層としてとらえられる樹木は存在せず、アカソ、オオヨモギ、ゴマナなどの高茎草本群落となっている。この中には高木に育ちうるミズキと蔓性木本のヤマブドウが生育している。
- ・平成13年まで存在していた吹付工事由来のオニウシノケグサは、今回確認されず、植生はアカソーオオヨモギ群落に遷移していた。

- ・吹付工事に使われた外来植物オニウシノケグサは、当初10年程度は草本層の優占種として存在し、その後、推定15～20年で消滅することが確認され、植生は在来種からなるアカソーオオヨモギ群落及びヤマハンノキ亜高木林に遷移することが明らかになった。

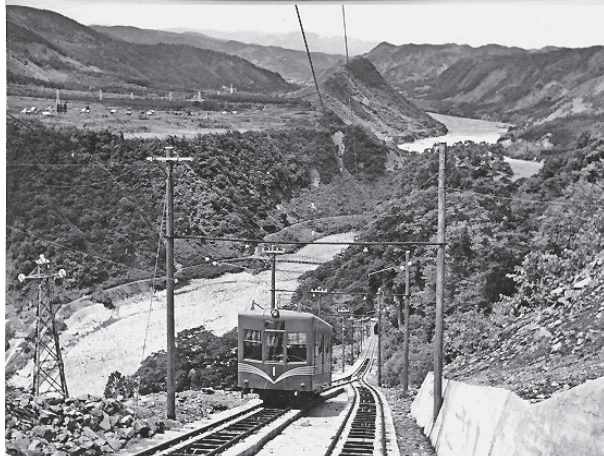
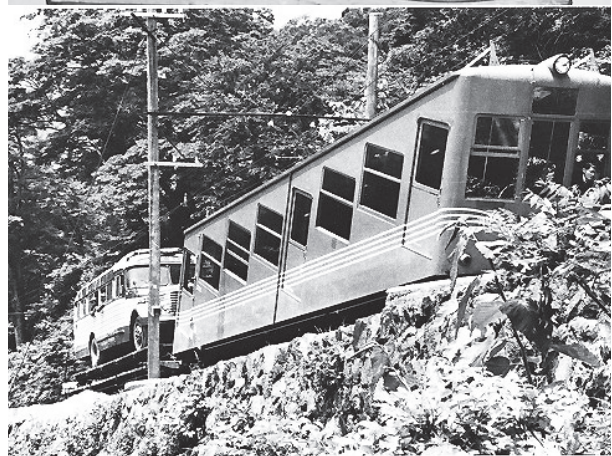
下段 写真1. 1954. 8. 13以降 立山ケーブルカー開通

昭和29年（1954年）にケーブルカーが開通し、本格的な登山者以外でも立山を訪れることができるようになった（写真1，ポスター1）。写真1（左）は開通間もない時期のものと思われるが、線路下方の斜面に植生が現在のように発達していないようすが分かる。ポスター1（右）は翌年開通した高原バス（当初は山上バス）に言及しておらず、雪融けを追うように弥陀ヶ原までのハイキングコースを紹介していることから、翌年7月のバス運行開始までの短い期間の案内かと思われる。

左：開通間もないケーブルカー 右：美女平までの道路が未開通のためバスはケーブルカーで上げられた

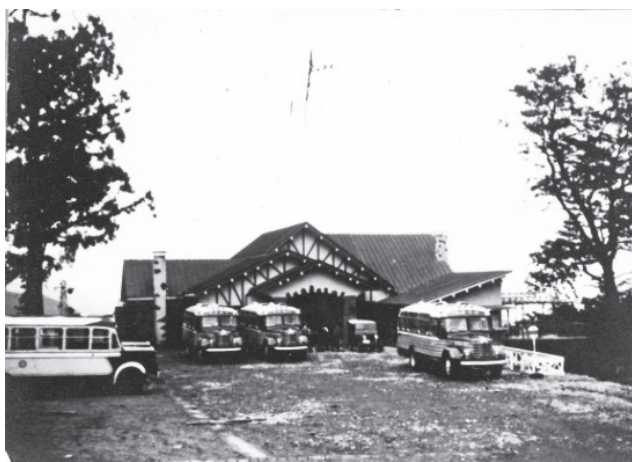
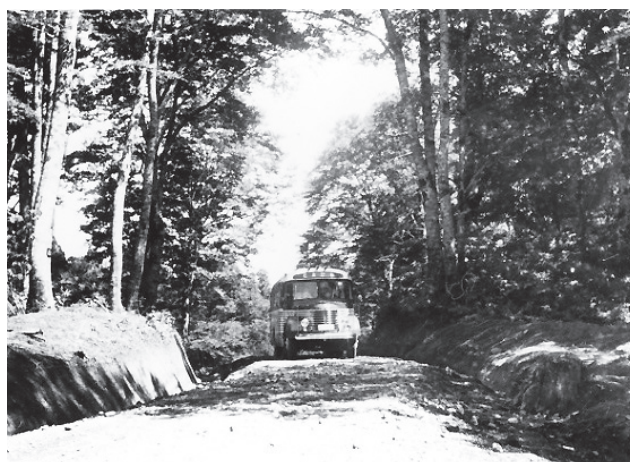
下段 写真 2.

翌昭和30年（1955年）に高原バスが美女平駅から弘法まで開通した。（写真2，ポスター2）。写真2右は沿線にブナの多いことからブナ坂からブナ平にかけていずれかの場所で美女平方面へ向けて撮影されたものと思われるが、車道は未舗装で、道幅も現在よりずっと狭かったことが分かる。

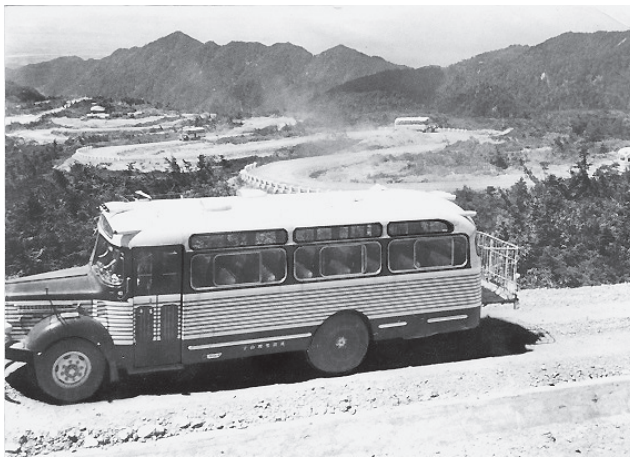
下段 写真3. 1956. 9. 10以降 高原バス追分まで延伸 (七曲り)

さらに翌昭和31年（1956年）には高原バスが追分まで延伸された（写真3，ポスター3）。写真3は高原バスが追分まで延伸されて間もない頃のものと思われる。この七曲りの道路の光景は当時の絵葉書にもなり、新しいビューポイントであったようだ。

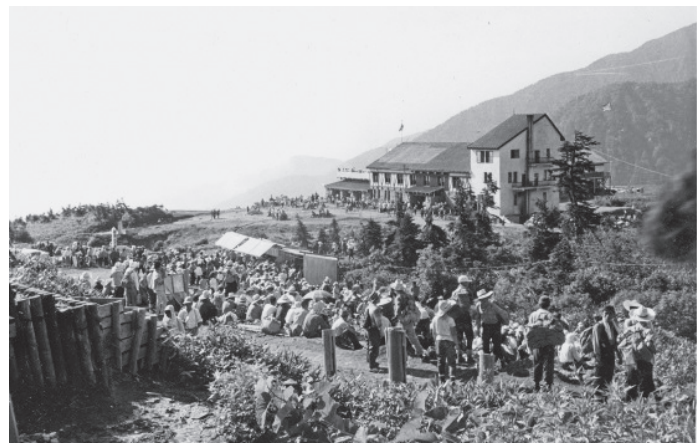
右 写真4. 1956. 10. 4以降 高原バスの終着駅、弥陀ヶ原

またこの年の10月には弥陀ヶ原ホテルが開業した（ポスター4）。高原バスの弥陀ヶ原延伸は翌々年（昭和33年）の9月1日（1958年）であった。昭和36年（1961年）に弥陀ヶ原から室堂に向けてバス道路が着工され、昭和38年7月15日（1963年）に美松まで開通するまでの5年間、高原バスの終着駅は弥陀ヶ原であった（写真4）。

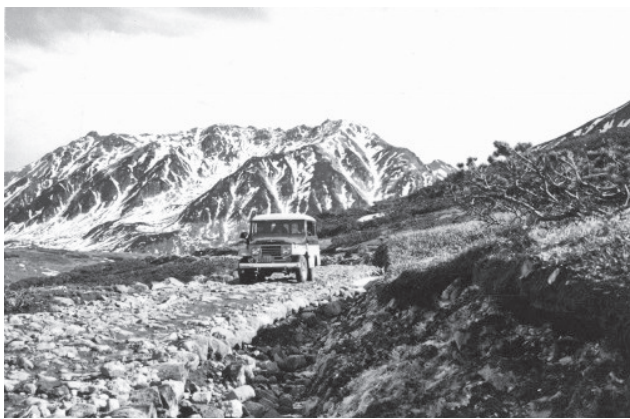
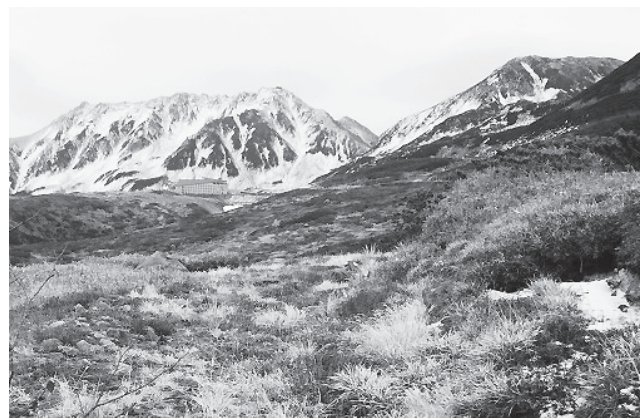
これに相前後して昭和33年5月（1958年）には長野県側から進められてきた黒四ダム建設用の大町トンネルが開通し、翌昭和34年2月（1959年）には黒部ルートも全通し、黒四ダム建設はダム本体の完成へ向けた終盤に入った。この間、立山ルートでは昭和33年7月19日（1958年）に関電の工事用道路（通称ジープ道）を利用した弥陀ヶ原～室堂間のハイヤーが営業を始めた（ポスター5，写真5）。この道は現在のバス道路の左右に「草に埋もれて」残っている（写真5下右）。

上段 ポスター5. 1958. 7. 19以降 弥陀ヶ原～室堂間ハイヤー営業開始  
下段 写真5. 1958. 7. 19以降 ハイヤーの終着は室堂小屋付近. 右下はジープ道跡の現状

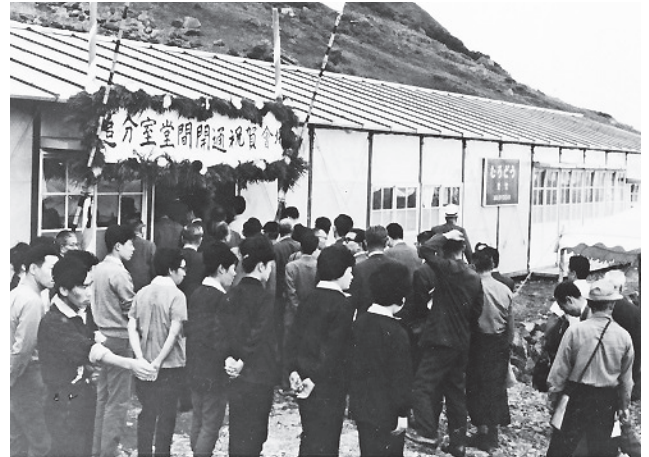
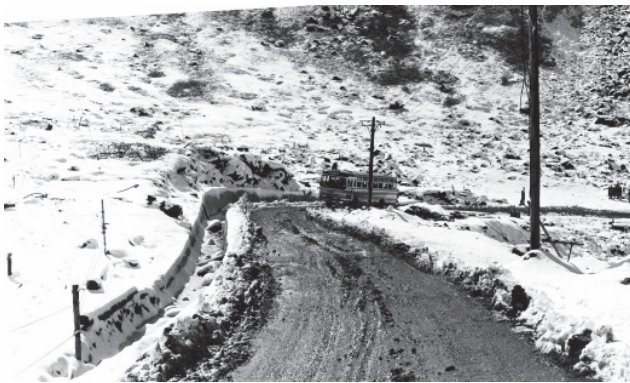
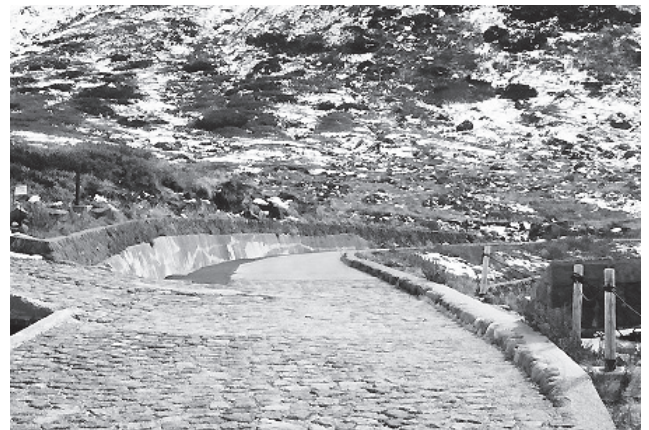
高原バス（この頃はパークライン・バスとも呼ばれた）が室堂まで到達するのは昭和39年（1964年）で、室堂駅は仮駅舎であった（ポスター7，写真7）。その当時バスの方向転換のために使われた道が現在は立山センターへの通路として残されている（写真7左下・右下）。

上段左 ポスター7. 1964年 高原バス室堂開通の予告  
 上段右・下段 写真7. 1964. 6. 20 室堂駅舎と方向転換のための通路
