立山ルート緑化その後

平成 6 年 3 月

立山ルート緑化研究委員会

3. 実態報告

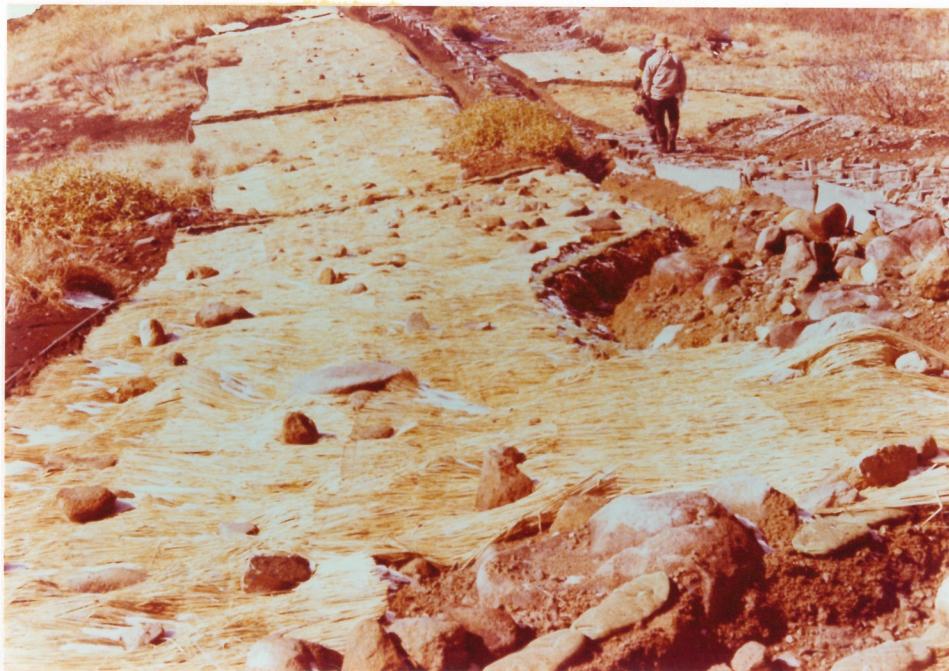
A

撮影年月 昭和46年8月

撮影場所 弥陀ヶ原ホテル西側（登山道跡）

昭和30年代に入り立山への交通機関が整備されたことにより、入山が容易になった。このことで、登山者が急激に増えたことにより、登山道が荒廃した。この荒廃地を復元するため、昭和46年8月、当委員会の指導のもと現地産種子による緑化工事が行われた。写真A。工事施工要領は、次のとおりである。

先ず、土を耕し、ピートモスを1m²当たり2kg播き、耕した土と混ぜながら整地する。

整地した上に配合肥料（N K P = 15 : 15 : 15）1m²当たり60gと風乾した現地産種子（ウラジロタデ、ヒツツバヨモギなど）50gを播種した。雨水による流出を防止するために、茎で被覆した。茎が風で飛ばされないよう目串（8番線使用）と小石を置いた「むしろマルチング工法」で実施した。

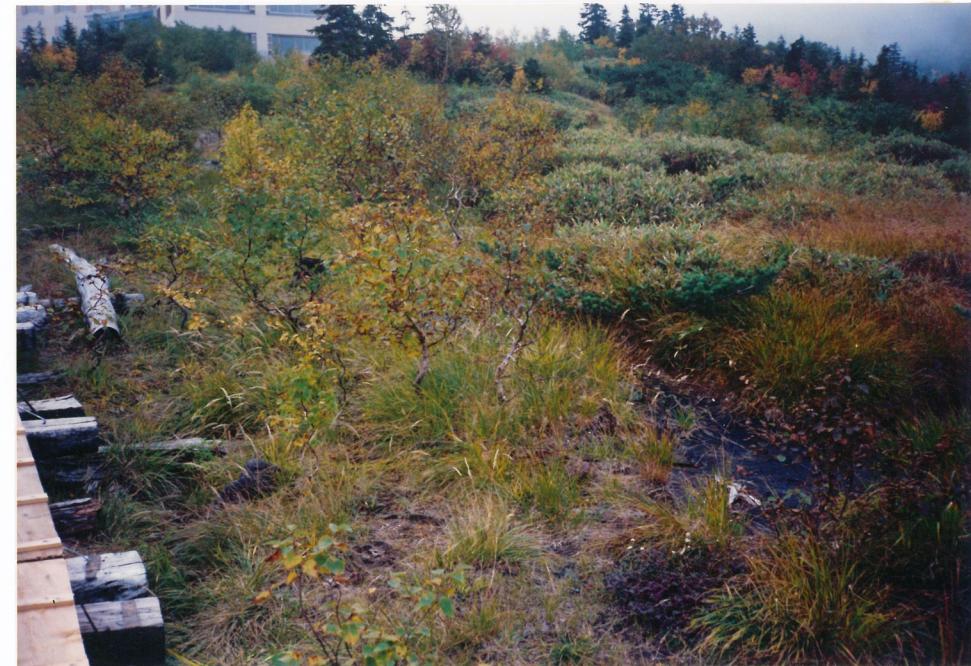
B

撮影年月日 平成5年9月25日

撮影場所 弥陀ヶ原ホテル西側（登山道跡）

写真Bで分かるように当地は、緩やかな傾斜地なので、緑化としては大成功である。

しかし、よく見ると原植生との違いがある。

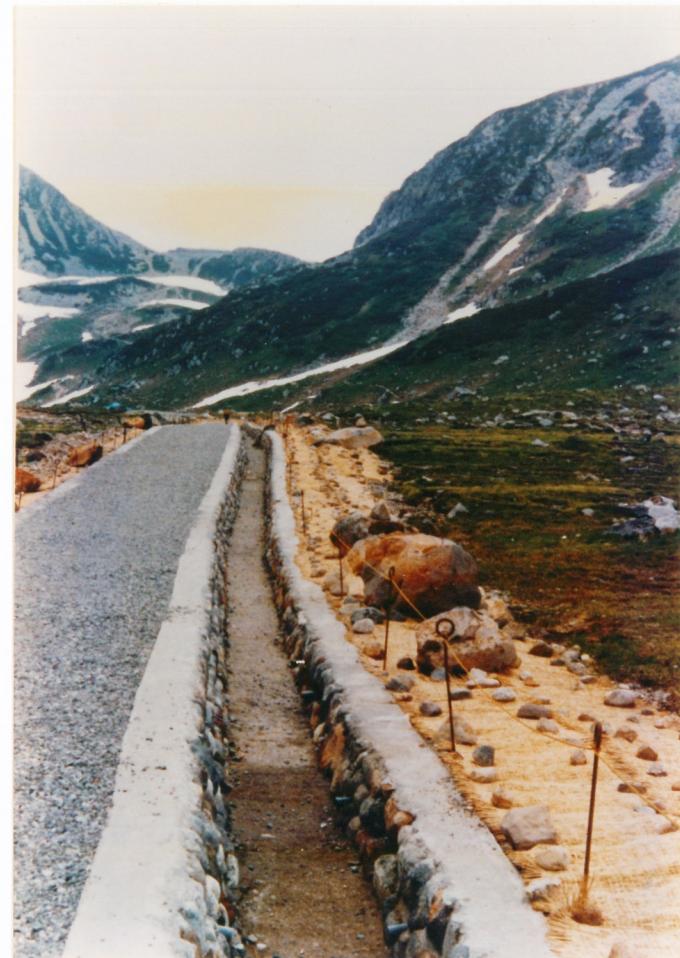
A

撮影年月 昭和56年9月

撮影場所 室堂平遊歩道（室堂ターミナルから室堂山荘）
「むしろマルチング工法」を実施した直後

室堂平遊歩道は、昭和40年、立山トンネル建設工事用の資機材運搬路として室堂ターミナルから室堂山荘を経て浄土沢に至る延長1,725m巾員4mの運搬路として造設されたものである。その後工事が終了したので、昭和55年、遊歩道として利用するため山側に側溝などを整備しさらに路側の緑化復元をはかるため、昭和56年9月には、室堂ターミナルから室堂山荘間を「むしろマルチング工法」(P3参照)により工事を実施した。写真A。その結果、現況写真Bのとおり一応は成功と言える。

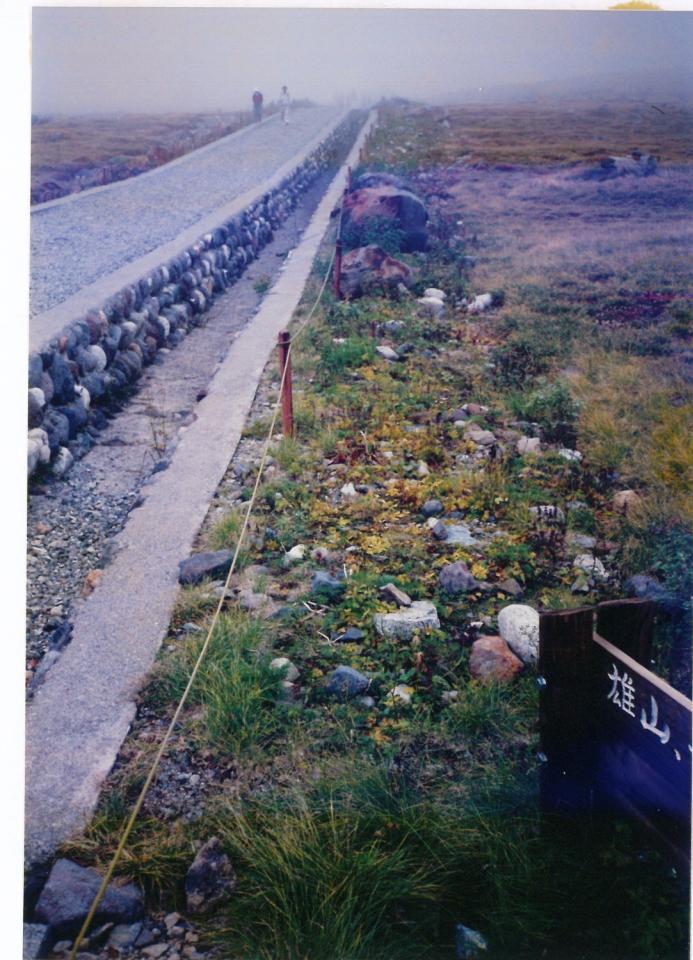
B

撮影年月日 平成5年9月25日

撮影場所 室堂平遊歩道（室堂ターミナルから室堂山荘）

しかし現況写真Bの右側に見られるように、復元したところと原植生との違いが明らかにわかる。

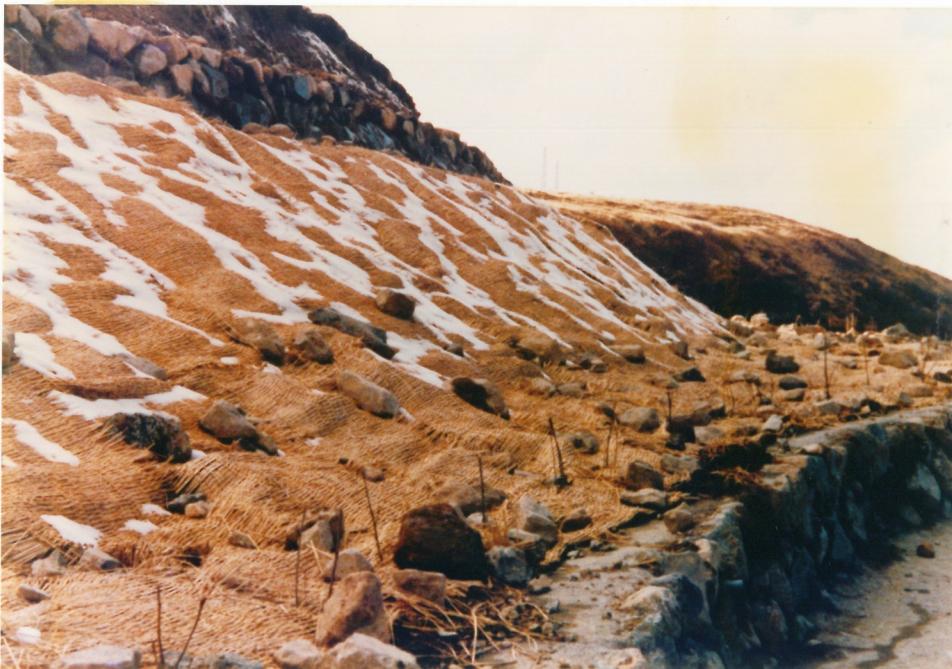
A

撮影年月 昭和53年10月

撮影場所 室堂工事用道路
室堂山荘東側 (室堂山荘から祓堂中間)

昭和53年10月、立山トンネル工事が終了し、室堂工事用道路が不要となったので、昭和53年10月、室堂東から浄土沢作業横坑間の道路敷を「むしろマルチング工法」で緑化した。

側溝石積の肩部にある犬走りには、ナナカマドとミヤマハンノキの苗を植栽した。写真A。

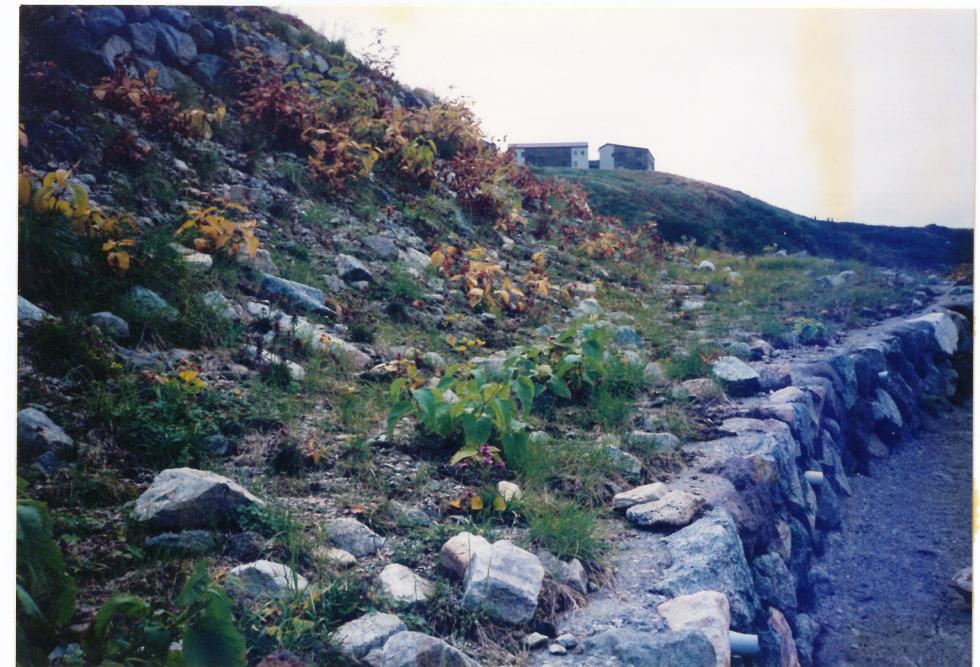
B

撮影年月日 平成5年9月25日

撮影場所 室堂工事用道路
室堂山荘東側 (室堂山荘から祓堂中間)

写真Bは、苦労して同じ場所を見つけて撮影したものである。

この緑化工法は、地形が緩斜面であり、全体に成功している。

写真Bの奥に見える建物は昭和62年に移築した室堂山荘である。

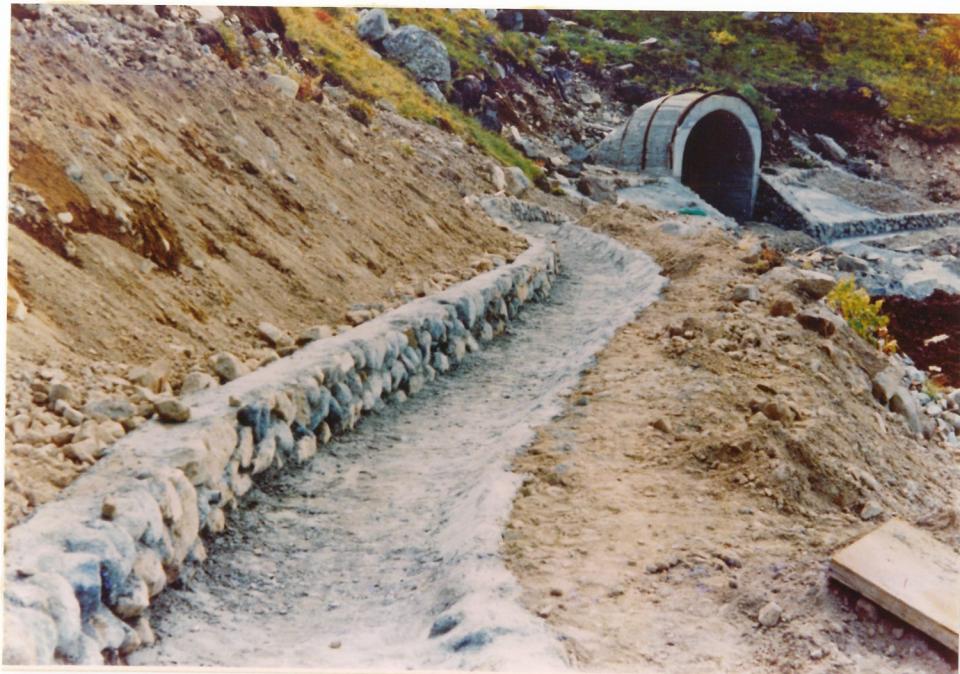
A

撮影年月 昭和52年9月
撮影場所 室堂工事用道路、玉殿東側

写真Aは工事用道路としての役目を終えたので復元した直後の写真である。写真で見られるように、法面が長いので途中に排水溝を設け、法勾配を緩くし、エロージョンを防いだ工法であった。

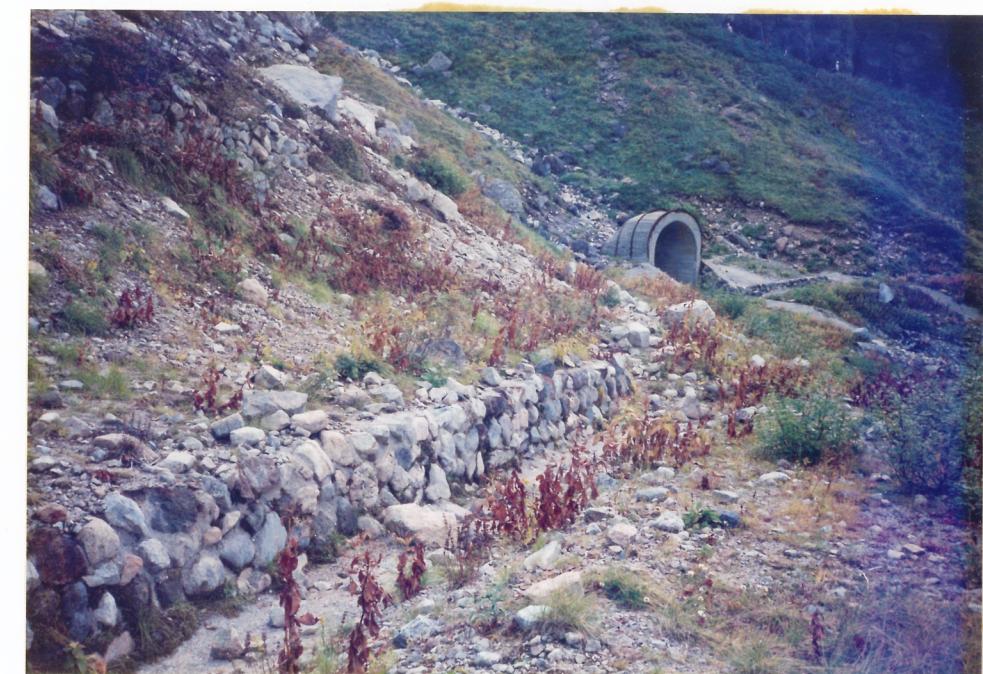
B

撮影年月日 平成5年9月25日
撮影場所 室堂工事用道路、玉殿東側

写真Bは、現況である。

緑化復元も一応成功したと言えよう。

写真では見えないが、「むしろマルチング工法」で実施した。

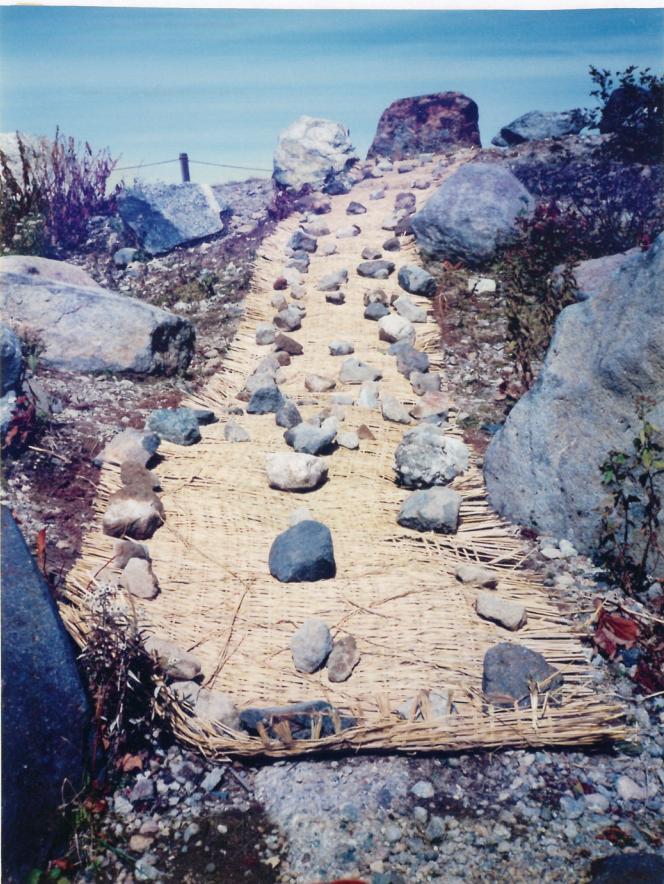
A

撮影年月日 平成4年9月28日
撮影場所 室堂園地

室堂園地の緑化は昭和47年～昭和49年にかけて当委員会において試験的に実施され成功したが、斜面は融雪時に登山者が歩くことから裸地化したものである。この地に再度平成4年9月試験緑化した。写真A。

先ず対象地の表面を緑化の障害となる石礫等を除き、土を深さ10～15cm耕し、ピートモスを1m²当たり2kg使用、配合肥料（N K P = 15 : 15 : 15）を60g播き、その上に現地産種子を播種した。

使用種子は現地産のヒロハノコメススキ、ウラジロタデ、ヒツバヨモギ、チングルマ、ヨツバシオガマなどの成熟したものを日陰乾して調整し、1m²当たり50gになるよう手播きした。

種子を播き終わった後は、藁蓮で被覆し石礫をのせて、風でむしろが吹き飛ばされないように抑えた（むしろマルチング工法）。なお、むしろは、新潟県高田丸富株製で、腐食しないナイロン糸を使った物でなく、木綿糸で編んだむしろを使用した。

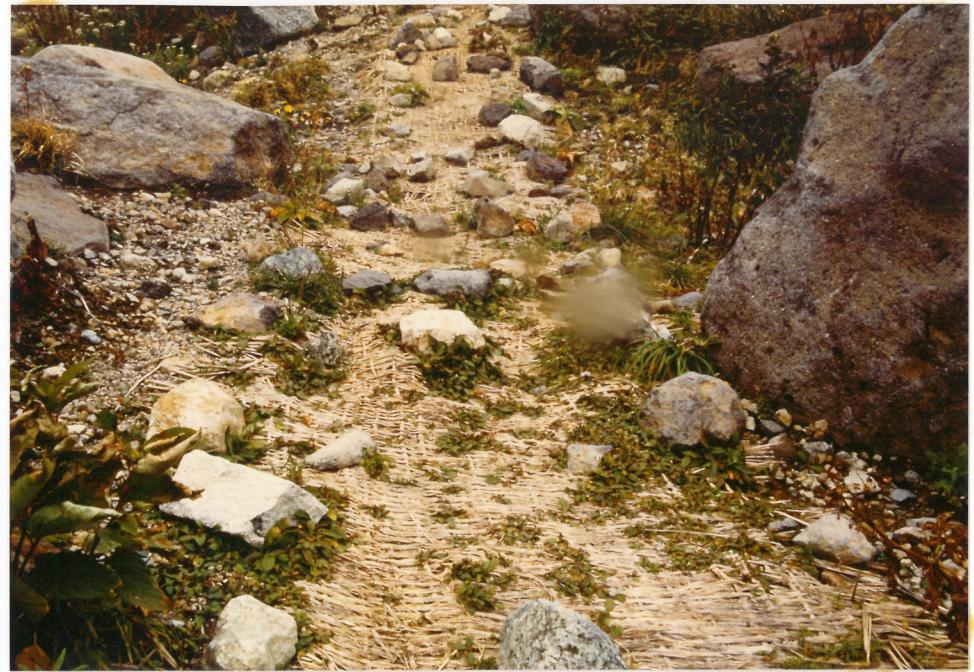
B

撮影年月日 平成5年9月25日
撮影場所 室堂園地

一年後には写真Bの通り、ウラジロタデ、ヒツバヨモギなどが成長してきた。

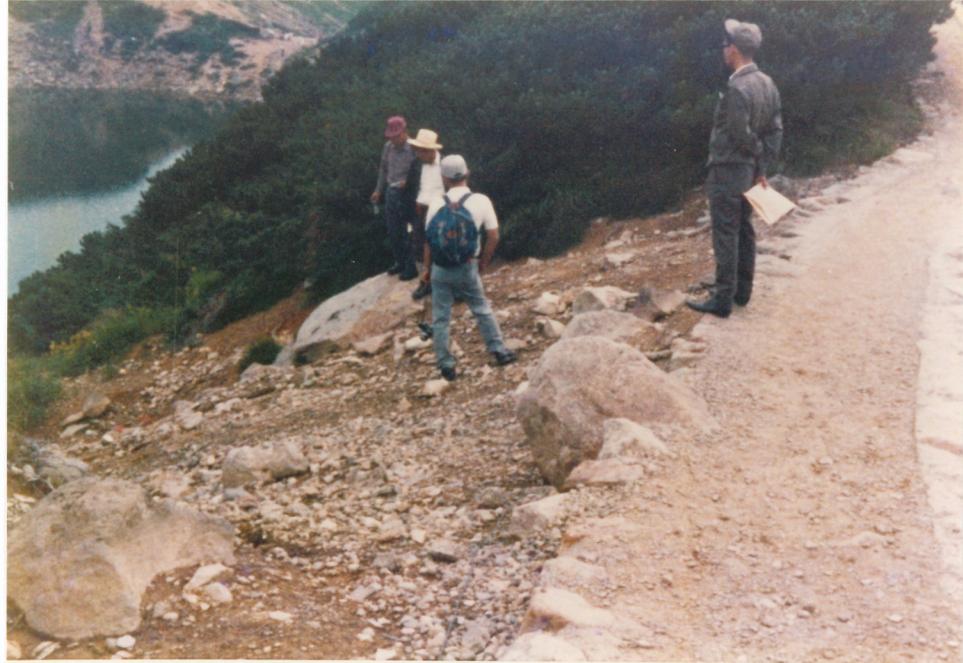
A

撮影年月 昭和48年8月

撮影場所 みくりが池南斜面

昭和48年に標高2,500mのみくりが池南斜面の緑化をした。（写真Aは緑化直前のもの）

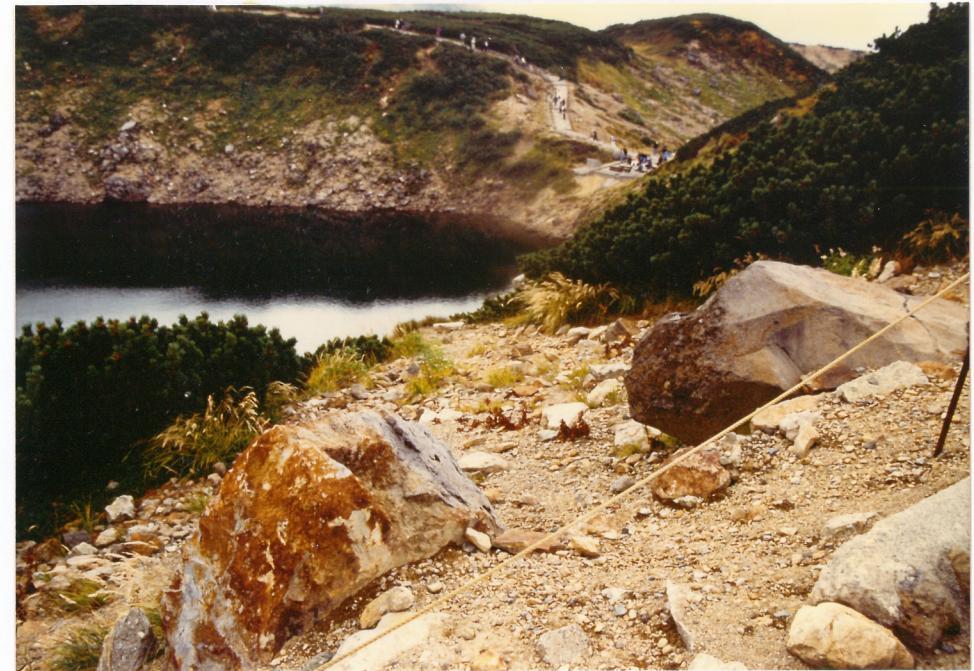
B

撮影年月日 平成5年9月25日

撮影場所 みくりが池南斜面

地点①の弥陀ヶ原などと同様の「むしろマルチング工法」を実施したが、急勾配であるとの、礫交じり土のためか効果がなかった。写真B。

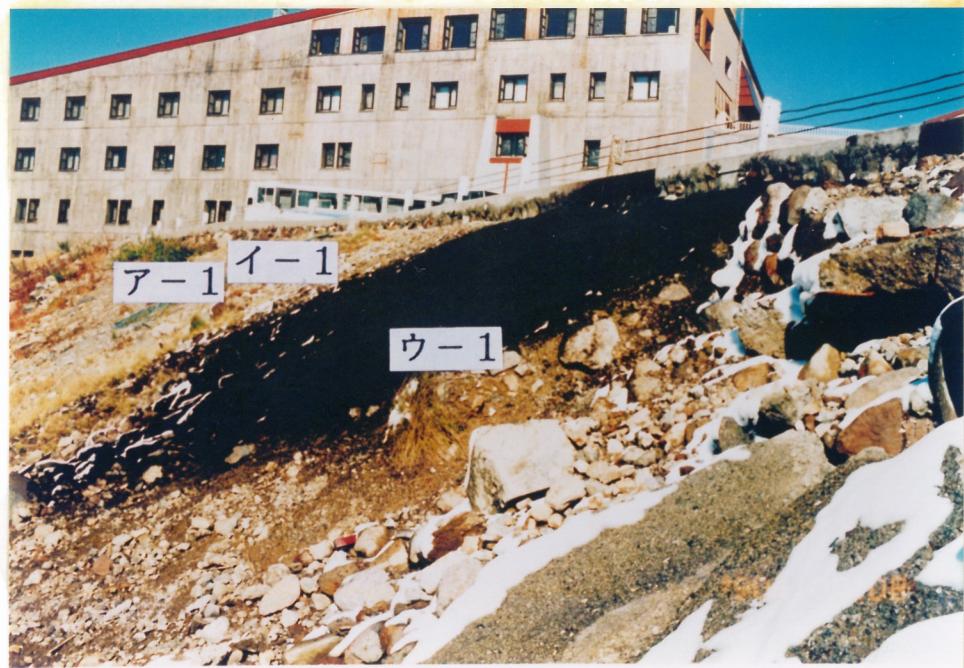
撮影年月日 平成2年10月9日

撮影場所 室堂駐車場法面

昭和48年からア-1、イー-1地点において、ロンタイやむしろマルチング工法を数年間に亘って実施した。しかし室堂駐車場除雪の雪捨場になつており、10ヶ月近くも雪に被われていること、法面勾配が1割7分と急であることに加え礫が多いため雨水などによって土砂が流出するため、緑化は成功していない。写真B。（ア-2、イー-2）

ウー1地点において平成2年10月に「テクソル・グリーン工法」を実施した。

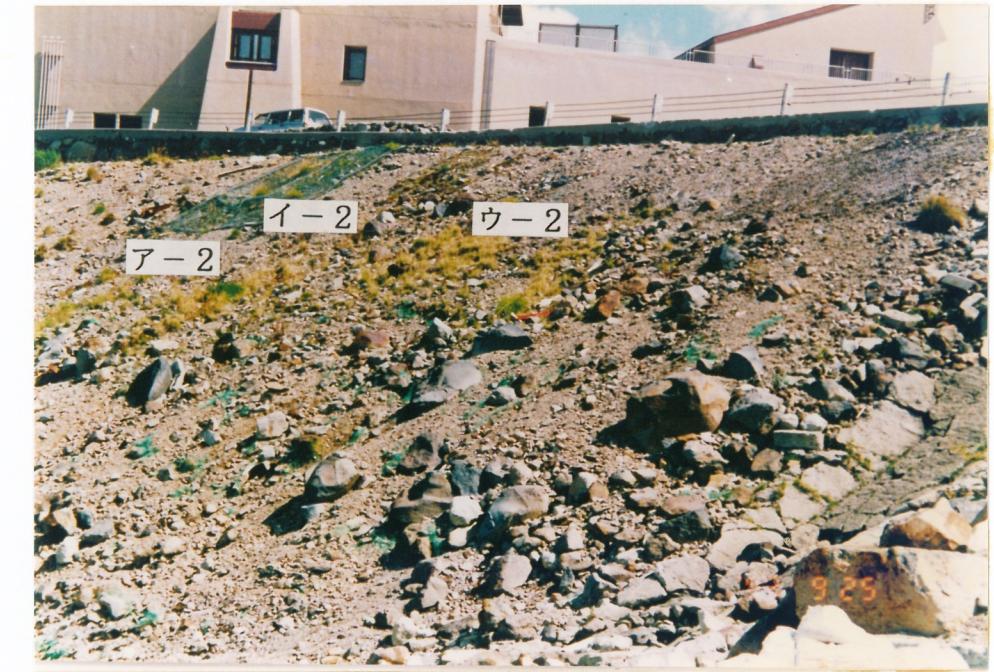
現況 撮影年月日 平成5年9月25日

撮影場所 室堂駐車場法面

その結果、写真Bのウー2のように緑化された。

しかし、成功したとは言えない。

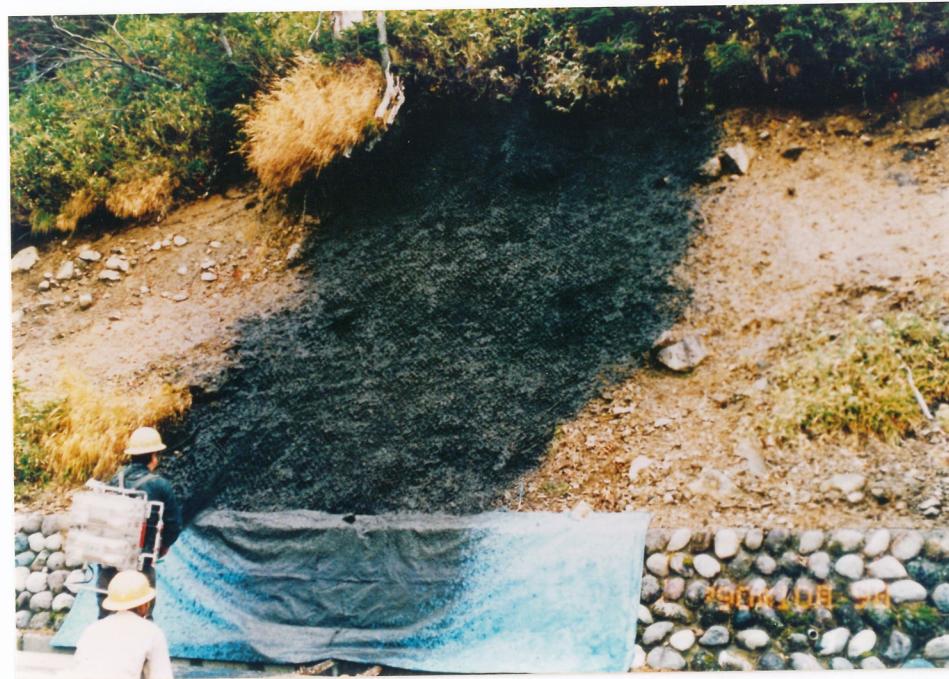
A

撮影年月日 平成2年10月9日
撮影場所 墓石谷附近道路法面

道路法面のエロージョン防止方法を見い出すため追分から室堂間でも急傾斜地を選んで、平成2年10月、墓石谷附近道路の法面緑化のテストを実施した。写真A。施工方法は下地にはラスを張り、下層2cm、上層3cmの吹付を行い、タテヤマアザミ、ミノボロスゲ、ヒツバヨモギなどの風乾した現地産植物種子を1m²当たり42g播種した。

最近実施するようになった「テクソル・グリーン工法」（連続長繊維を混入した厚層の緑化基盤造成）である。

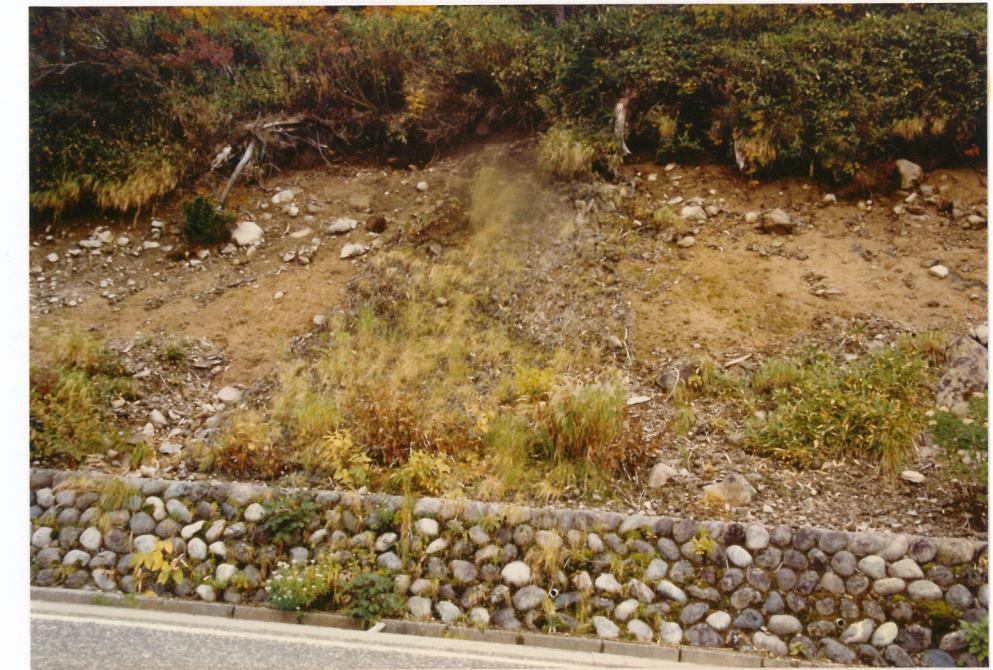
B

撮影年月日 平成5年9月25日
撮影場所 墓石谷附近道路法面

3年後には写真Bの通り「テクソル・グリーン工法」したところは、緑化に成功した。

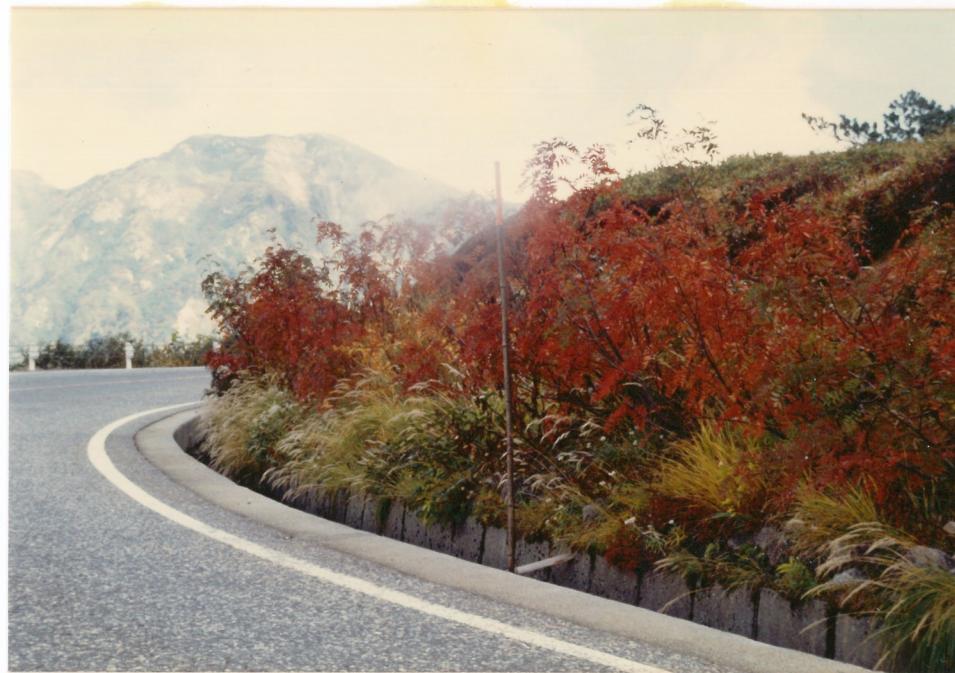
撮影年月日 平成5年9月25日

撮影場所 天狗平附近

富山県道路公社では、立山道路（美女平～天狗平）の沿線の美化をはかるためナナカマドの苗木を山麗（芦嶋寺）で成育し、その苗木を昭和47年～53年にかけて樹高30cmのものを路肩に植栽した。

昭和48年9月に天狗平付近で植栽されたナナカマドが、現在、写真のように大きく（2m位）成長している。

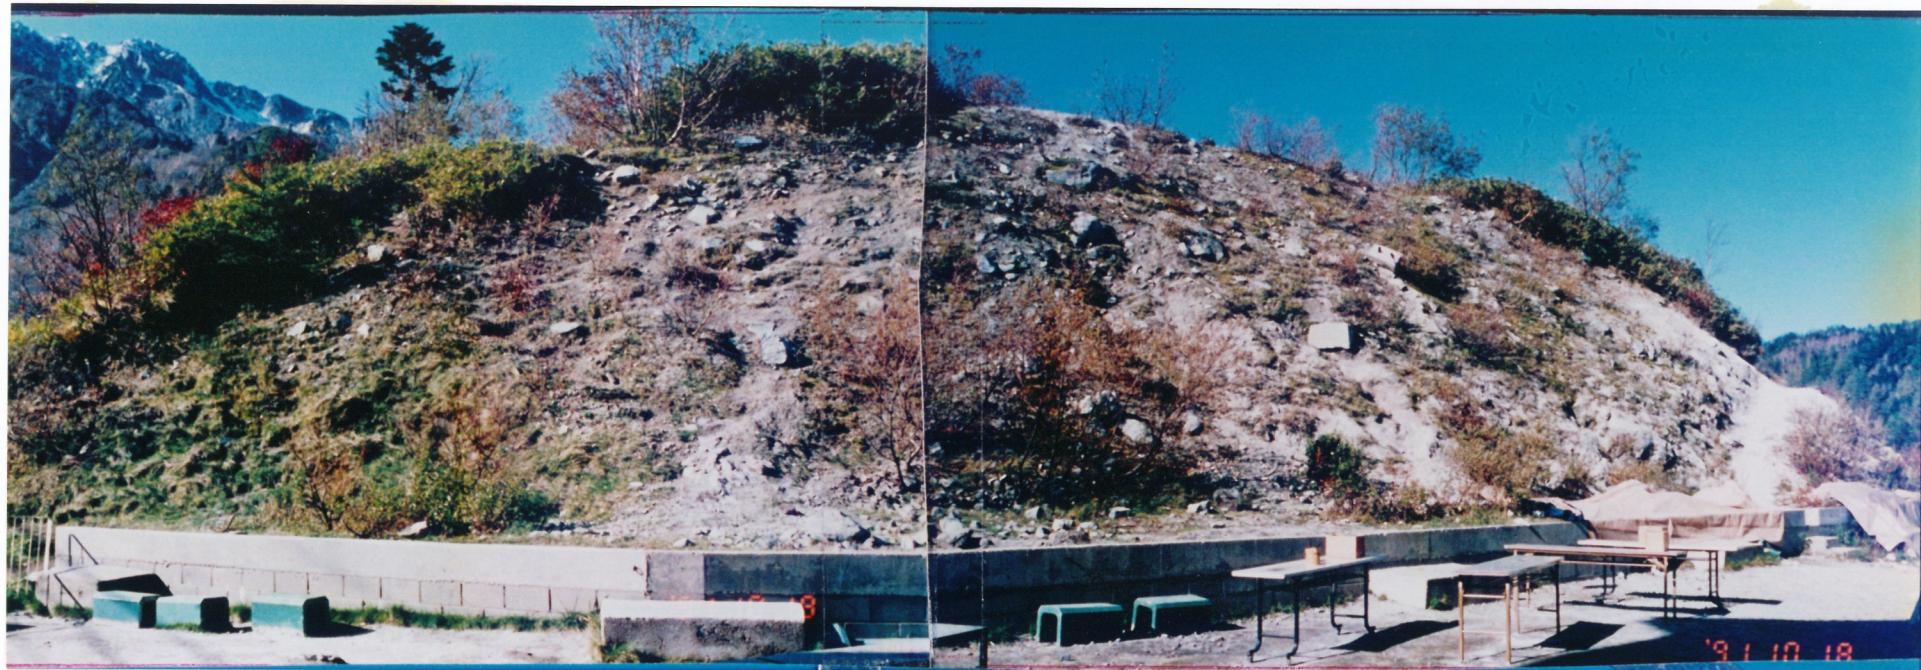
撮影年月日 平成3年10月18日

撮影場所 黒部平駅西側斜面

昭和47年9月、黒部平駅西側斜面の緑化を「むしろマルチング工法」で実施した。

2～3年間、成育状況を観察していたが、急斜面であるため雪の沈降力が強いのと、さらには、花崗岩が風化した地質であるので、乾燥が著しく、成功していない。

さらに昭和51年には、ナナカマドとミヤマハンノキの苗、さらにヤナギの挿木等を実施したが、やはり活着せず失敗している。

現況（平成3年）は、写真のごとく砂が流され、岩が露出している。

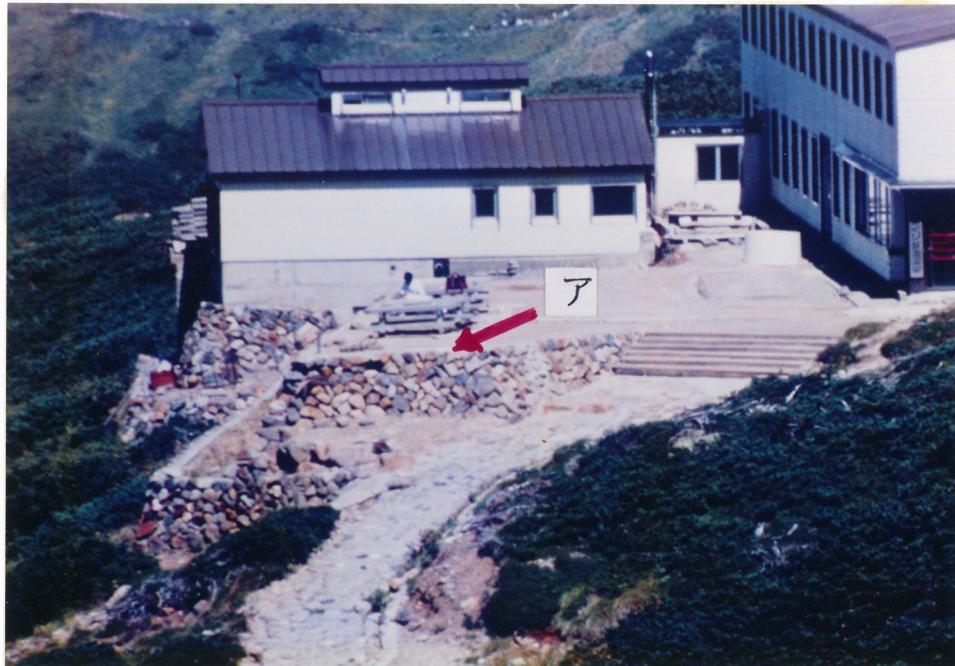
A

撮影年月日 平成5年9月16日

撮影場所 みくりが池温泉の石積の犬走り

平成5年9月16日、室堂において専門委員会が開催された。その時、委員会からみくりが池温泉に対し、次のような修景緑化方法が提言された。

「平成2年～3年に実施された土木工事（石積工）の天端（Aのア）を現地産石で縁取りすること。

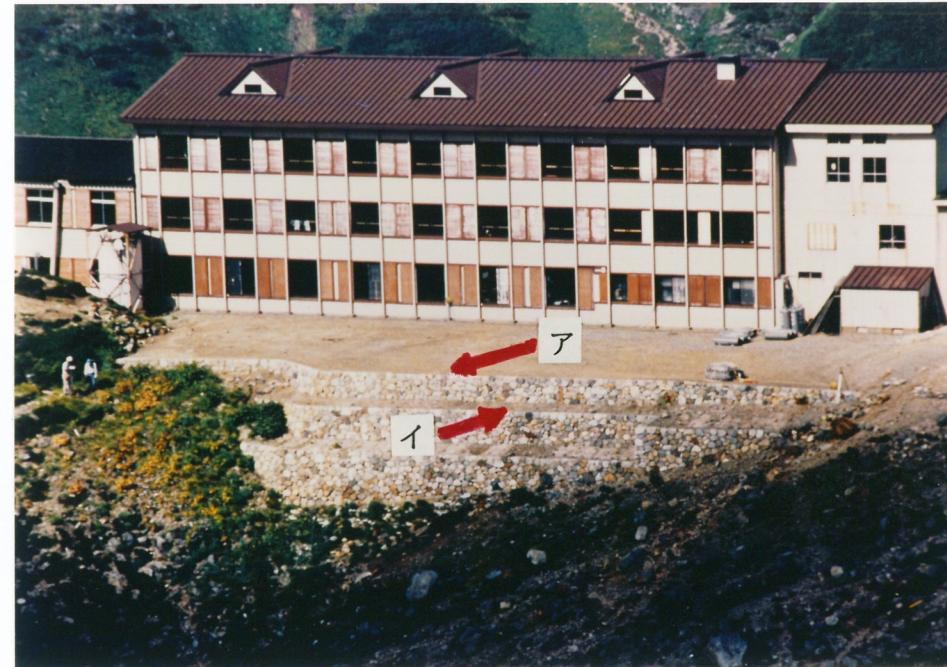
撮影年月日 平成5年9月16日

撮影場所 雷鳥荘の石積の犬走り

平成5年9月16日、現地で専門委員会を開催し、雷鳥荘に対し、修景緑化方法について次のような提言をした。

「平成2年～3年に実施された土木工事（石積工）の天端（ア）を現地産石で縁取りされたい。

また、犬走り（イ）には現地産種子（例えばヒロハノコメスキ等）で緑化されたい。」

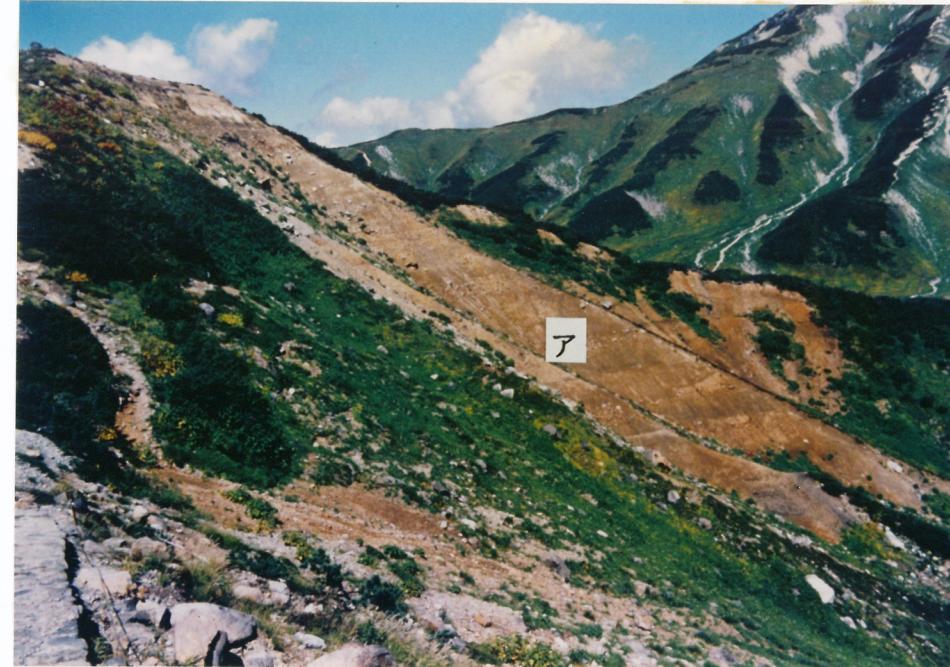
撮影年月日 平成5年9月16日

撮影場所 雷鳥沢東斜面

平成5年9月16日、室堂で専門委員会が開催されたときに撮影したものである。雷鳥沢東斜面上部の礫土は氷河で削られ、その下部がモレーン（堆岩）となってできたものだと言われている。

写真の（ア）のごとく大きく裸地化しており、緑化の必要があろう。

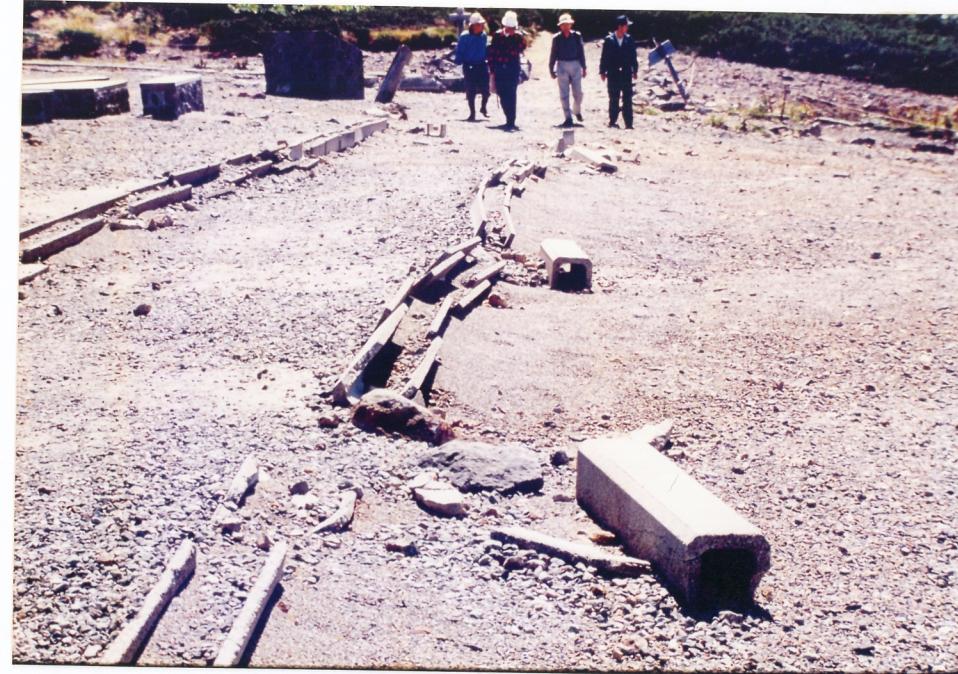
撮影年月日 平成5年9月16日
撮影場所 えんま台

平成5年9月16日、現地で専門委員会を開催した時に撮影したものであるが、みくりが池からえんま台へ行く遊歩道の両側は踏み荒しによって裸地化し、エロージョンを引き起こし、このためU字溝が数年前から壊れ、散乱している現状にある。

散乱しているU字溝を早急に撤去し歩道部分を石畳にするなどして、緑化をはかるなど何らかの対策が必要である。

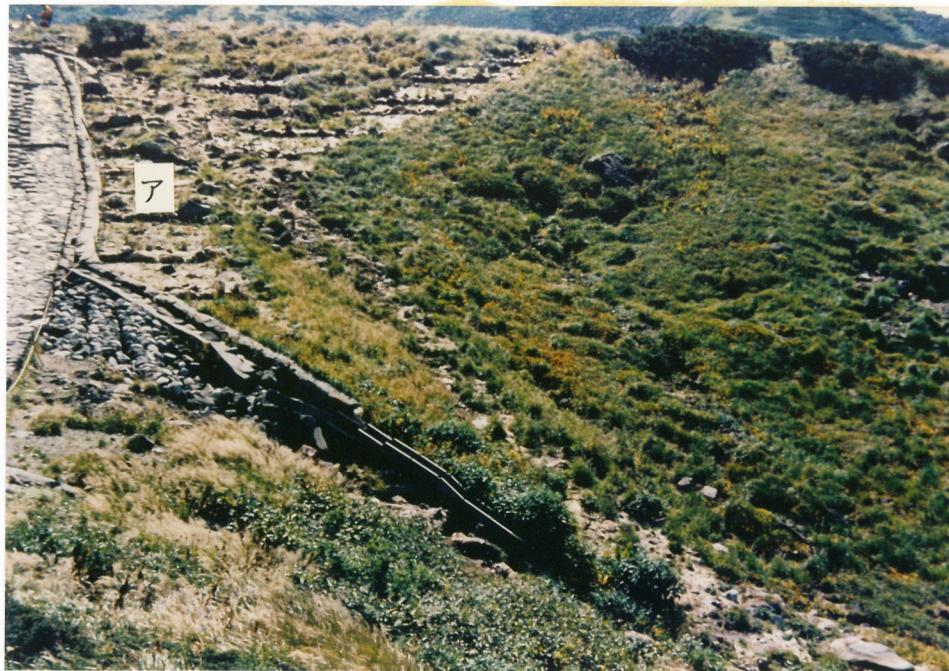
A

撮影年月日 平成5年9月16日

撮影場所 みくりが池展望台下
(みくりが池西側)

写真A、BのようU字溝が壊れている。

これは、流れが速いため呑みきれず洗掘したものと思われる。

写真Aでわかるように、降り道の左端（ア）は、「むしろマルチング工法」で実施されているが、成功したとは言えない。

壊れたU字溝を撤去し、じゃかご等の工法を検討し早急に整備する必要があろう。

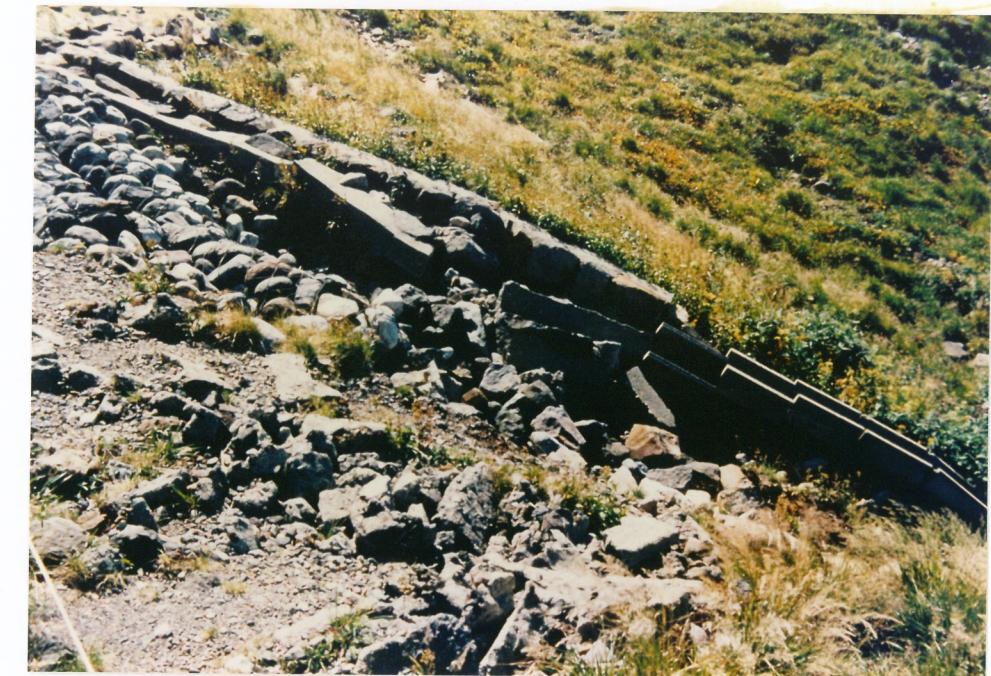
B

撮影年月日 平成5年9月16日

撮影場所 みくりが池展望台下
(みくりが池西側)

また、写真BのごとくU字溝の右側が大きく崩れている。何らかの対策が必要であろう。
